# **Estandarización fichas técnicas de pieles para proveedores cuero-calzado**

**Diploma de Especialidad en Curtido de Pieles**

León, Guanajuato, Febrero 2024

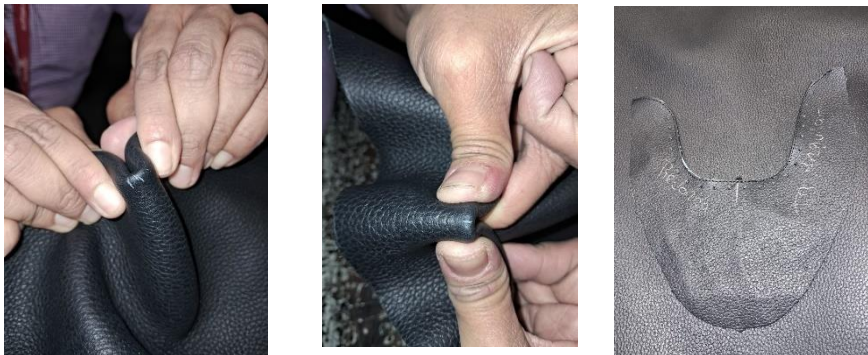
Se recibió reporte en planta interna de corte ruptura de flor de piel Producto 1-2445:

*Ilustración 1. Chinelas y hojas de piel “producto 1-2445” donde se observa desgarre en las piezas.*

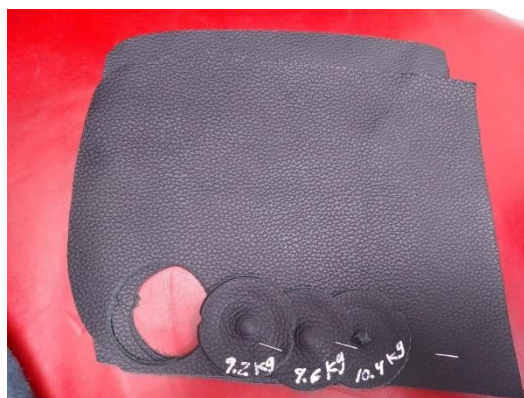
**Ilustración 2. Evidencia de los re muestreos de ruptura de flor de “Producto 1-2445 Negro”.**

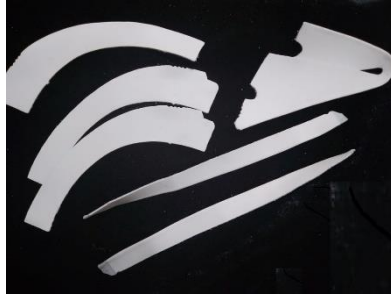
En la piel 1-3398 Blanco se presentó problema de devolución en acabado de piezas ya procesadas. Al frotar las piezas, se desprende el acabado, se observan virutas en las manos.

*Ilustración 3. Piezas de 1-3398 Blanco procesado con desprendimiento de acabado.*

Se solicitó al proveedor realizar los ajustes necesarios para que los parámetros de las fricciones sean los adecuados, así como las flexiones. Además de actualizar la ficha técnica para incluir la prueba de flexiones en húmedo y seco.

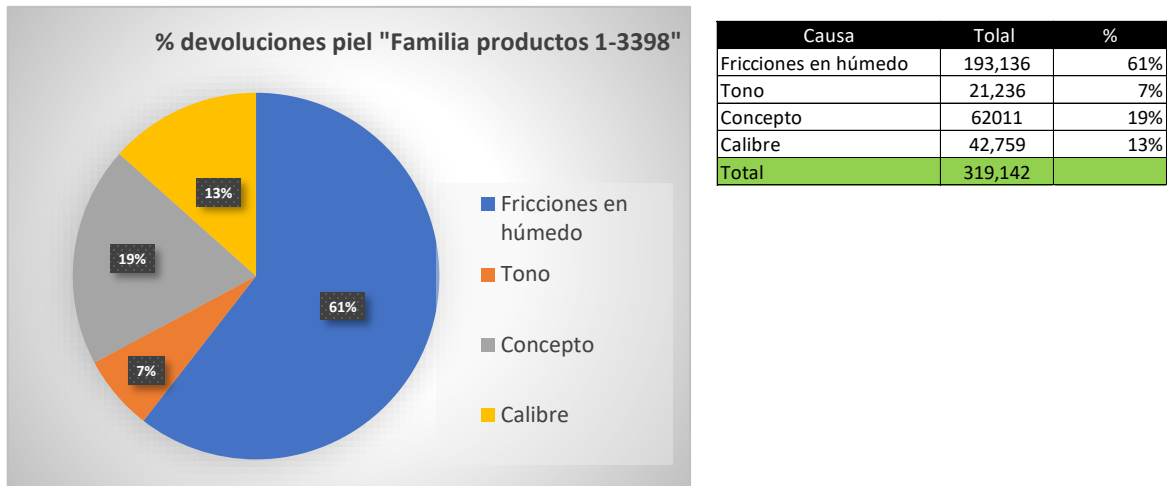
En el siguiente gráfico podemos observar que, una vez realizada la prueba de fricciones, las fricciones en húmedo es la principal causa de devoluciones.

**Ilustración 4. Gráfico de principales causas de rechazo de productos 1-3398.**

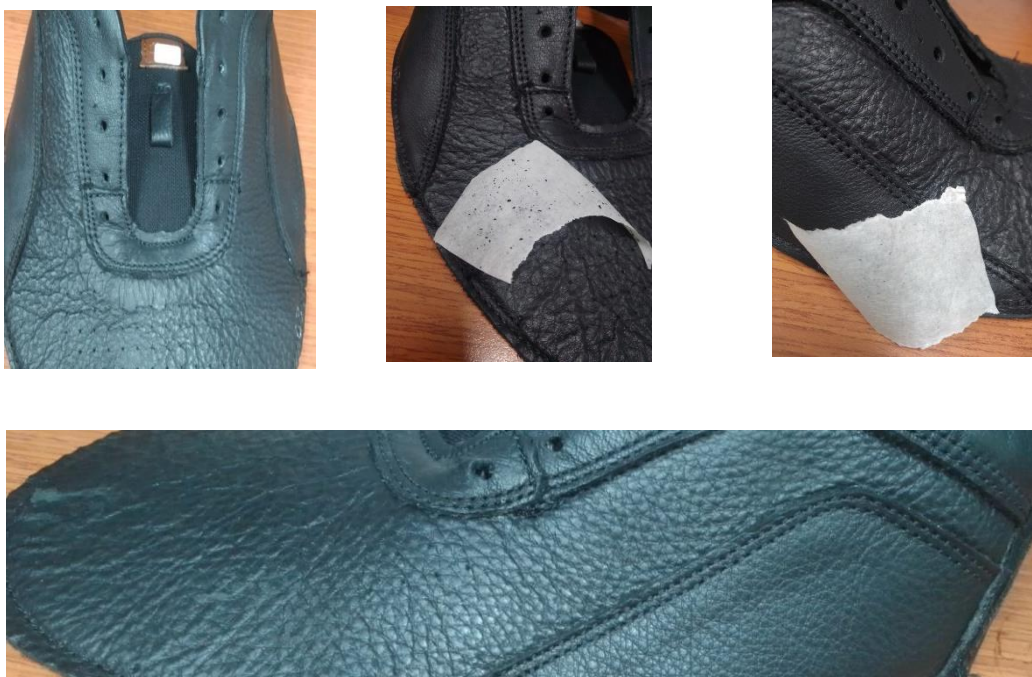
Caída de acabado en ciertas zonas del corte. Se utiliza la misma hoja para todas las piezas de la chinela, pero solo en la parte del empeine se observa daño en la piel, en los laterales no hay desprendimiento de acabado.

***Ilustración 6. Chinelas corte de producto 1-3925.***
