Splash Stain

Trabajo Terminal para optar por el

Diploma de Especialidad en Curtido de Pieles

León, Guanajuato, febrero 2024.

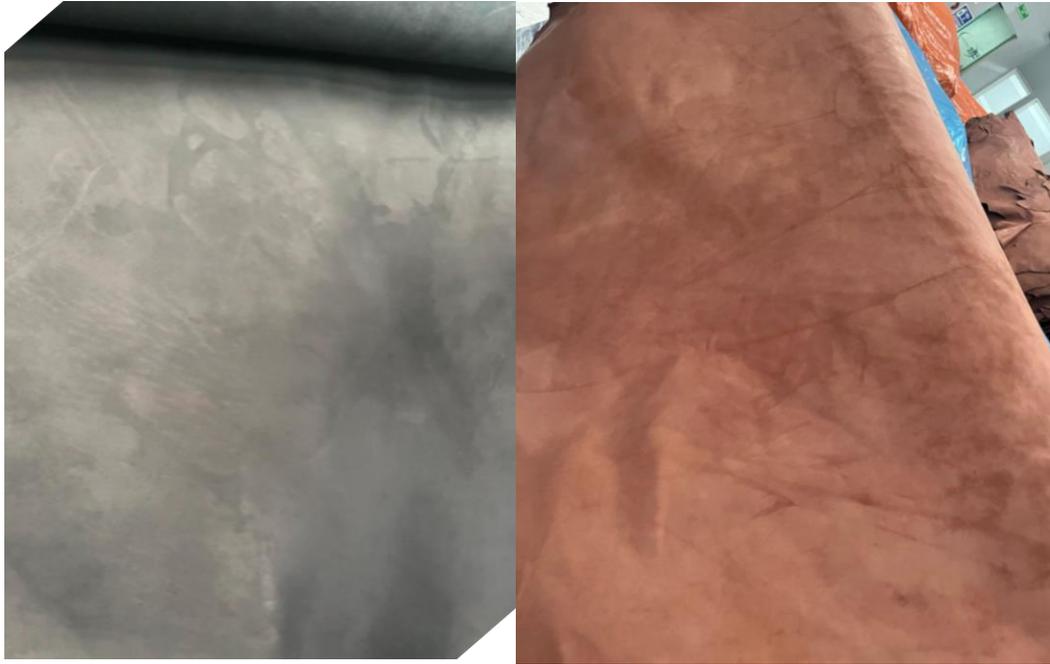
Esta mancha al principio solo era evidente una vez teñido el cuero (la mancha en la piel era más oscura en cuanto a tono, que en el resto del cuero donde no aparecía ésta), por lo que al principio se focalizaron actividades en recurtido, teñido y engrase, cuidando y monitoreando el proceso con seguimientos puntuales, sin embargo, no disminuyó el saldo, pues semanalmente se reportaban cantidades grandes de cueros con esta mancha. Al pasar algunas semanas y al aumentar las

Imagen 1.- "SPLASH STAIN, mancha de chorreo lado flor" Las imágenes son de autoría propia.

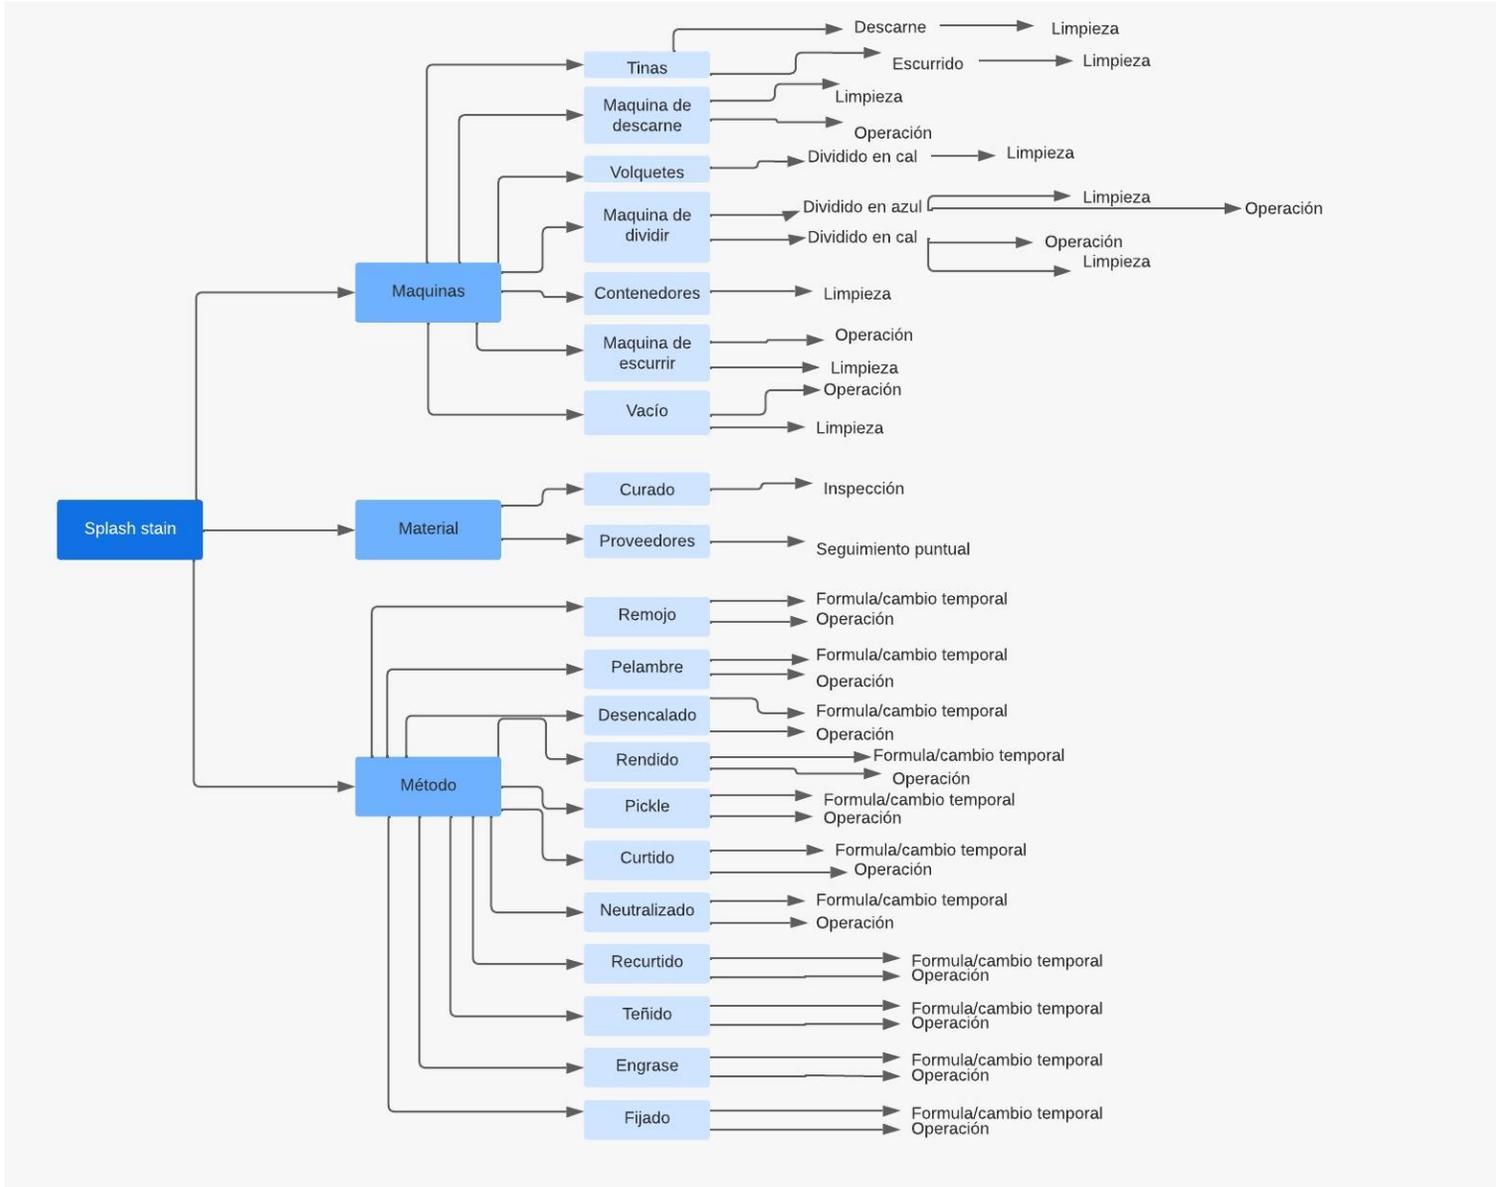
Entendiendo que la mancha puede efectuarse adentro o afuera del tambor (operaciones mecánicas), antes o durante nuestra cadena de procesos, y por error de operación, se diseñó un diagrama involucrando las causas y enfocando actividades que nos darán mucha información para que al final de este proyecto podamos reproducir o replicar el defecto. Se enfocarán las atenciones en cada uno de los puntos descritos en el diseño, ejemplo; **máquina de descarnar**, se verificará la **limpieza** para ver si el medio de trabajo es el mejor para que nuestras pieles no tengan alguna reacción ante una posible contaminación, así mismo si en la **operación** interviniera algún factor que tenga como consecuencia algún defecto, marcando piezas en la alimentación de la maquina y dándole seguimiento hasta crust y de esta manera ir descartando las posibles causas.

Imagen 2.- “Planeación experimental”.

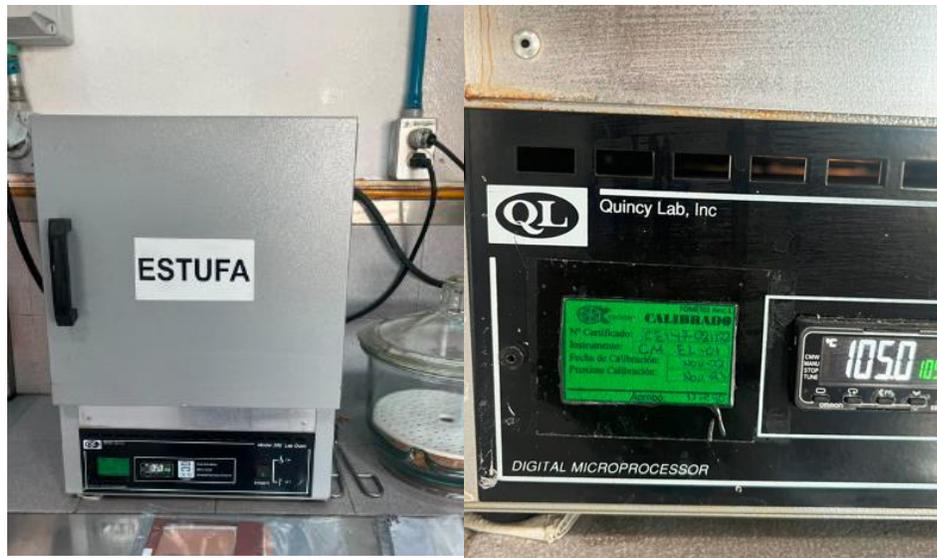
Imagen 8.- “Estufa calibrada”. Las imágenes son de autoría propia.

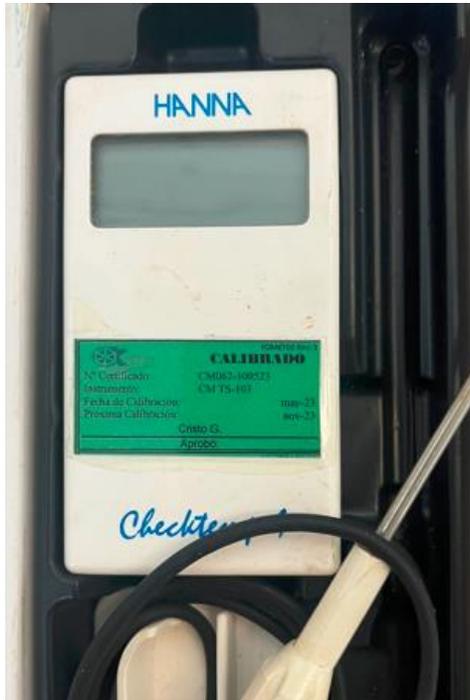
Imagen 9.- “Termómetro calibrado”. La imagen es de autoría propia.

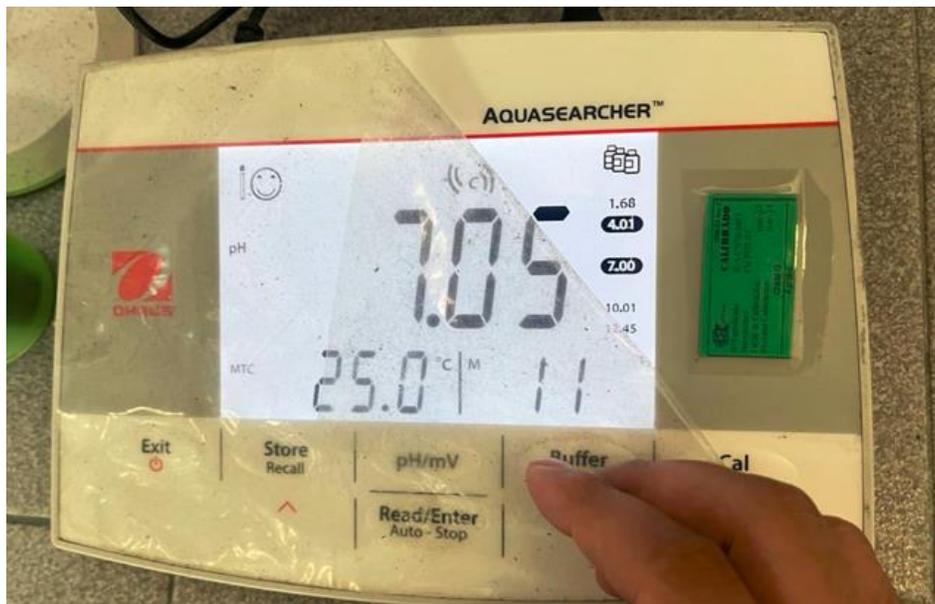
Imagen 10.- “Potenciómetro calibrado”. La imagen es de autoría propia.

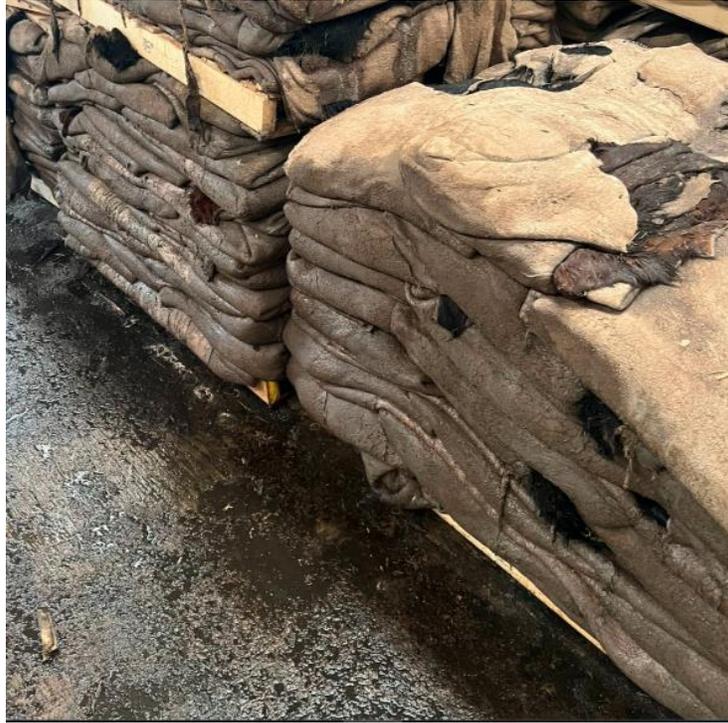
CONSERVACION VERDE SALADO; es importante tomar en cuenta dos cosas: la humedad como primera variable ya que tiende a presentarse charcos en caso de que esta sea excesiva, desenlazando una posible mancha en forma de mapeo al final de nuestros procesos. Para esta primera variable, se llevarían a cabo al menos 10 eventos, marcando piezas con porcentaje de humedad dentro de especificación y otras con un porcentaje por encima de esta, al final se comparará como repercute en nuestra variable dependiente con la ayuda de nuestro diseño de experimento. La segunda variable sería el tiempo de estadía, determinando la eficiencia del conservado, ya que se muestra un escenario similar donde la salmuera escurre de forma muy visible en las pieles, en esta ocasión la intervención sería con un marcaje en piezas con un tiempo menor a 1 semana (tiempo promedio de procesamiento) y, por otro lado, marcando piezas con un tiempo mayor a este nuevamente en 10 eventos se realizara la prueba t y ver el incremento o decremento en nuestra variable dependiente.

Imagen 15.- “Encharcamiento en tarimas del verde salado”. La imagen es de autoría propia.

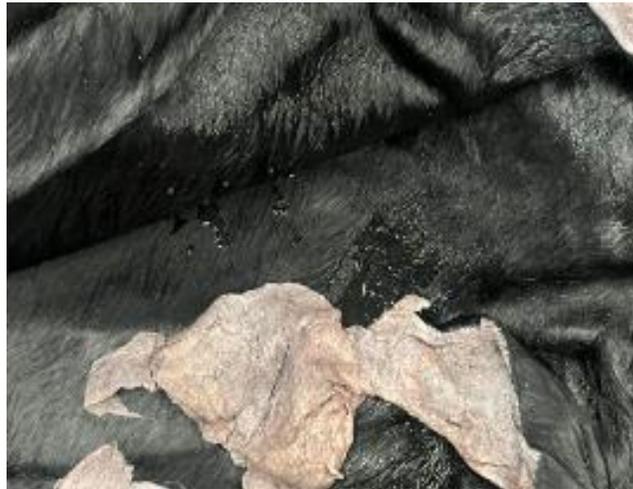
Imagen 16.- “Escurrimiento en verde salado”. La imagen es de autoría propia.

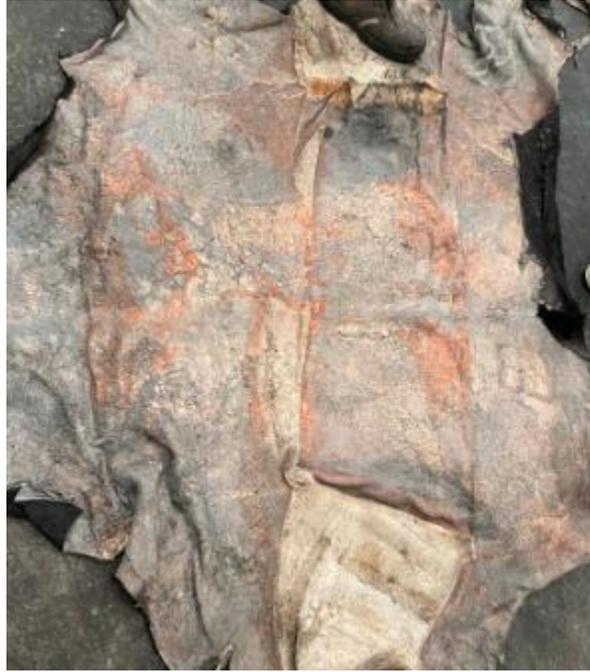
Imagen 17.- “Mapeo en verde salado”. La imagen es de autoría propia.

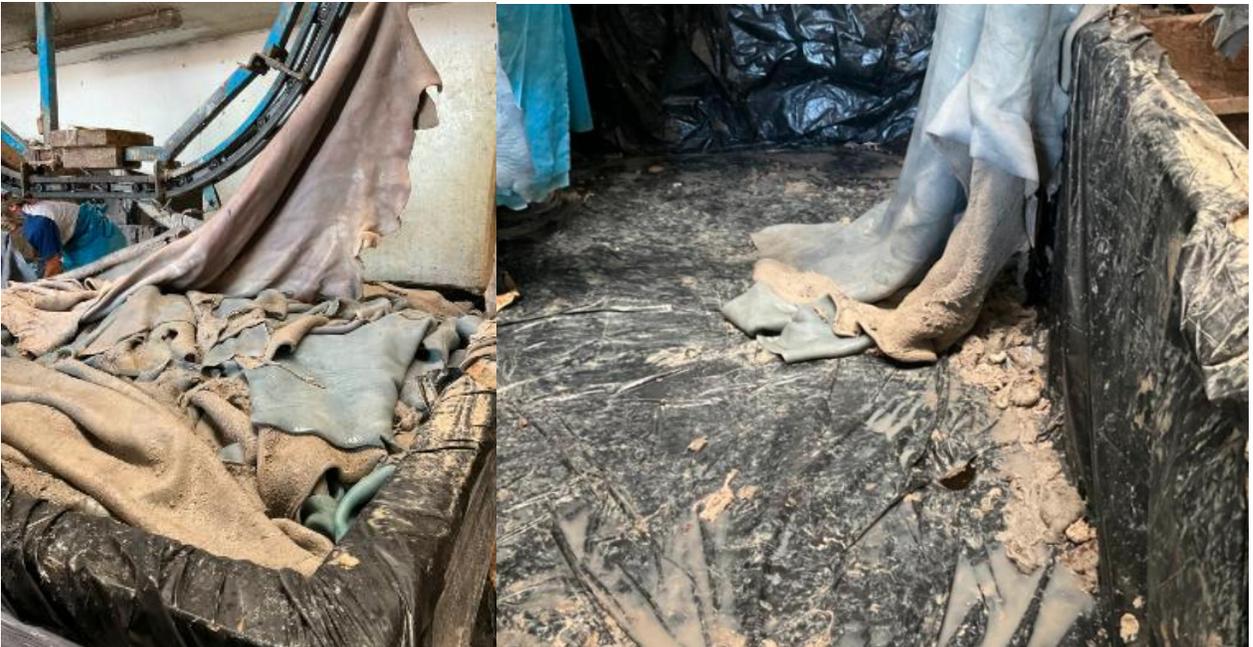
En esta actividad, nuestro foco de atención fue la limpieza de las tinas, entendiendo que al ser solo 4 tinas, al estar cargando y descargando los tambores esperando ser procesados (IMAGEN 17), tomaríamos los últimos tambores a descargar, ya que los cueros caerían sobre las tinas más sucias. Se marcaron previo a la alimentación de la máquina de DESCARNE, con el seguimiento pertinente durante toda la etapa de curtido y RTE no se detectó mancha en ninguno de las piezas.

Imagen 18. “Tinas de descarne”. Las imágenes son de autoría propia.

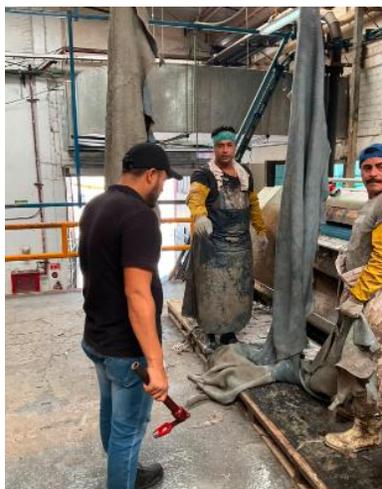
Imagen 19. “Marcaje de muestreo”. La imagen es de autoría propia.

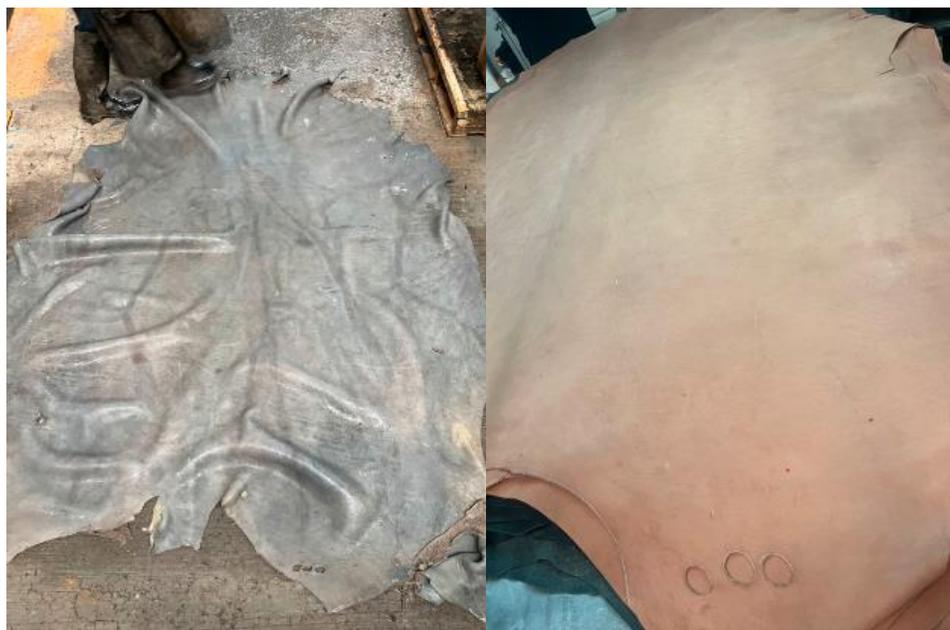
Imagen 20. “Resultado de la actividad”. Las imágenes son de autoría propia.

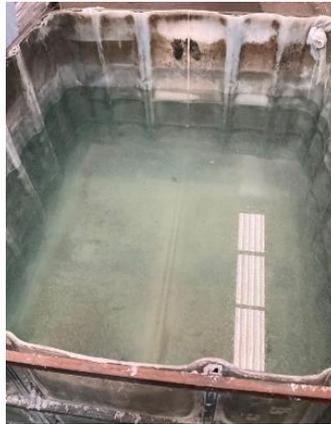
La actividad en esta etapa consistía en monitorear nuestras piezas en la cisterna que se encuentra en la alimentación de la máquina de escurrir, en esta, los operadores pasan todos los cueros de la carga para evitar pliegues durante el proceso de escurrido. Como se observa en la IMAGEN 20, la limpieza del agua en esta cisterna no es la mejor, por lo que se analizó la dureza de esta durante esta actividad, arrojando valores de más de 350 PPM, esperando encontrar algún tipo de mapeo en esta actividad. Sin embargo, no se presentó la mancha a pesar de dejar los cueros sumergidos en la cisterna durante el procesamiento de toda la carga (2 horas y media).

Imagen 21. “Apariencia de la cisterna”. La imagen es de autoría propia.

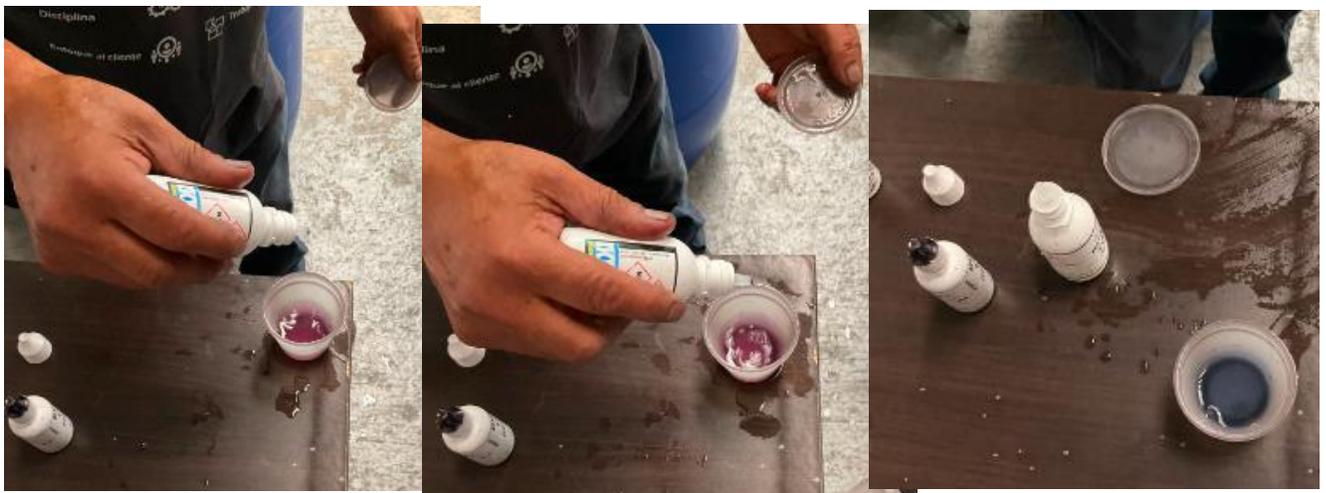
Imagen 22. “Determinación de dureza en el agua de la cisterna”. Las imágenes son de autoría propia.

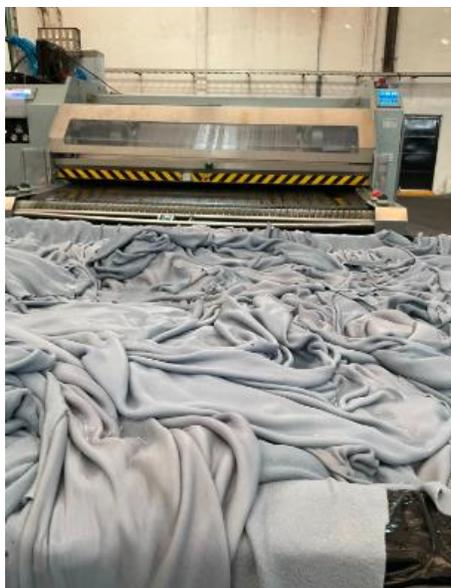
Imagen 23. “Proceso de Ecurrido”. La imagen es de autoría propia.

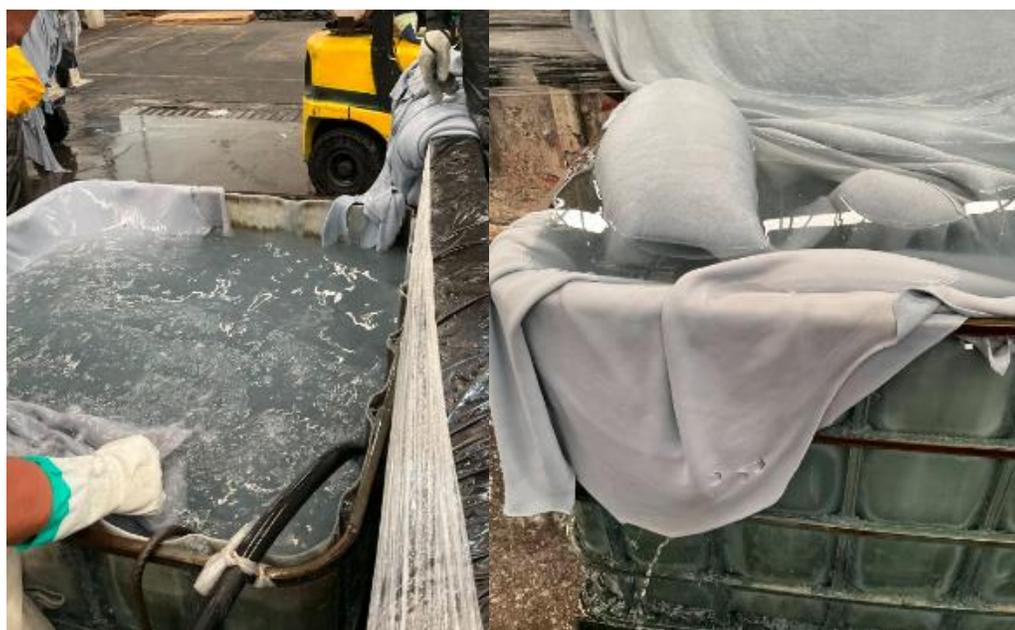
Imagen 24. “Muestras sumergidas en la cisterna”. Las imágenes son de autoría propia.

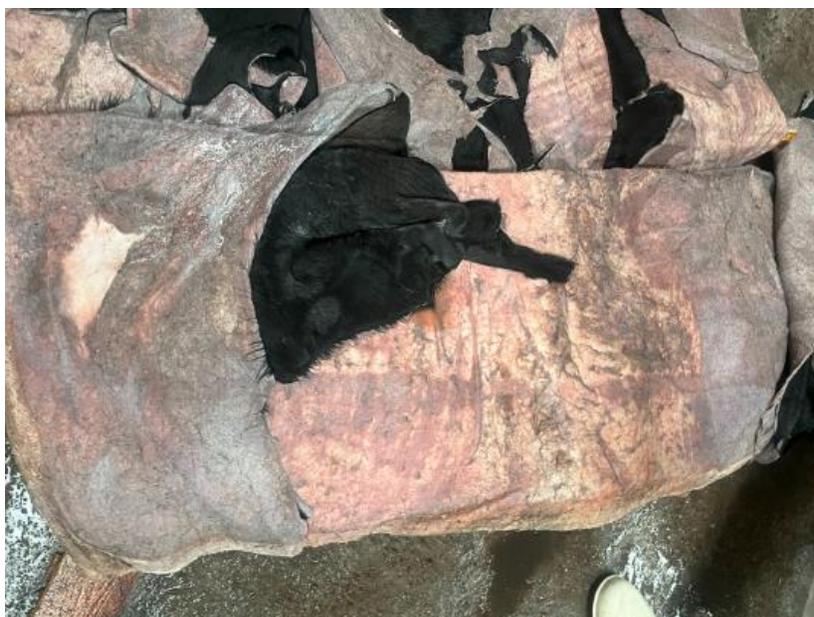
En esta etapa como ya se mencionó anteriormente, es muy recurrente ver charcos de salmuera o agua en las tarimas e incluso en los cueros, además de presentar inicios de mala conservación (IMAGEN 24), por lo que se marcaron las piezas con charcos presentes en las pieles, cabe mencionar que al igual que las demás actividades se le dio seguimiento en todo el proceso, en desbarbe en “tripa” y en crust se muestran algunas evidencias, al replicar la mancha es evidente que se tomaría en cuenta a lo largo de esta investigación.

Imagen 25. “Apariencia de nuestras muestras”. La imagen es de autoría propia.

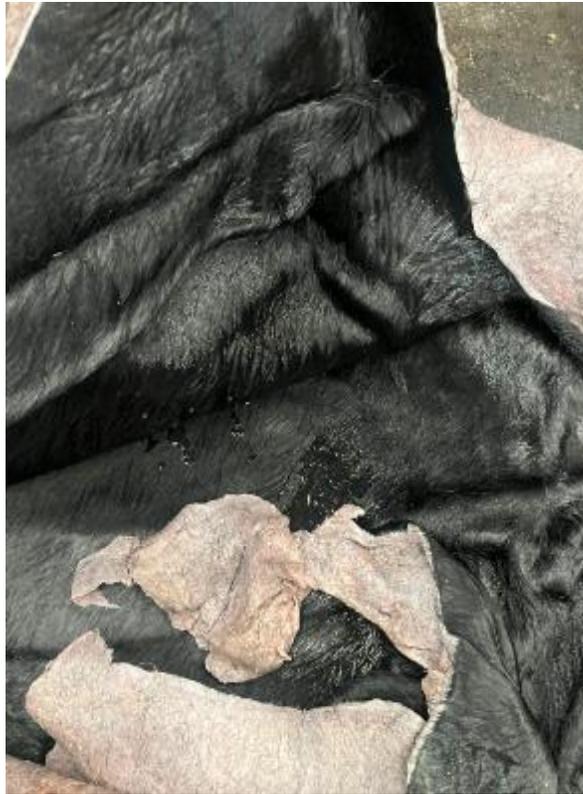
Imagen 26. “Charco presente en la muestra”. La imagen es de autoría propia.

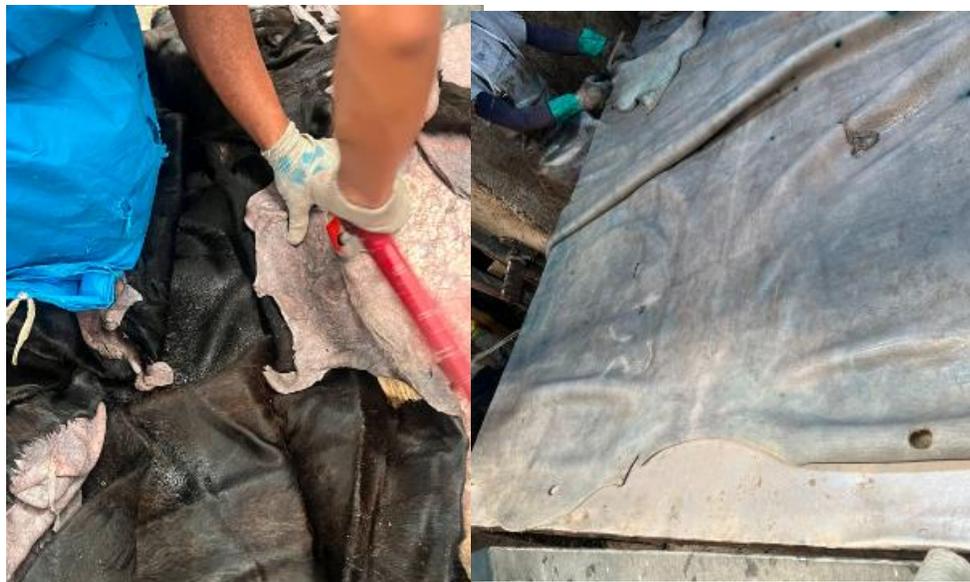
Imagen 27. “Marcaje y seguimiento de las muestras”. La imagen es de autoría propia.

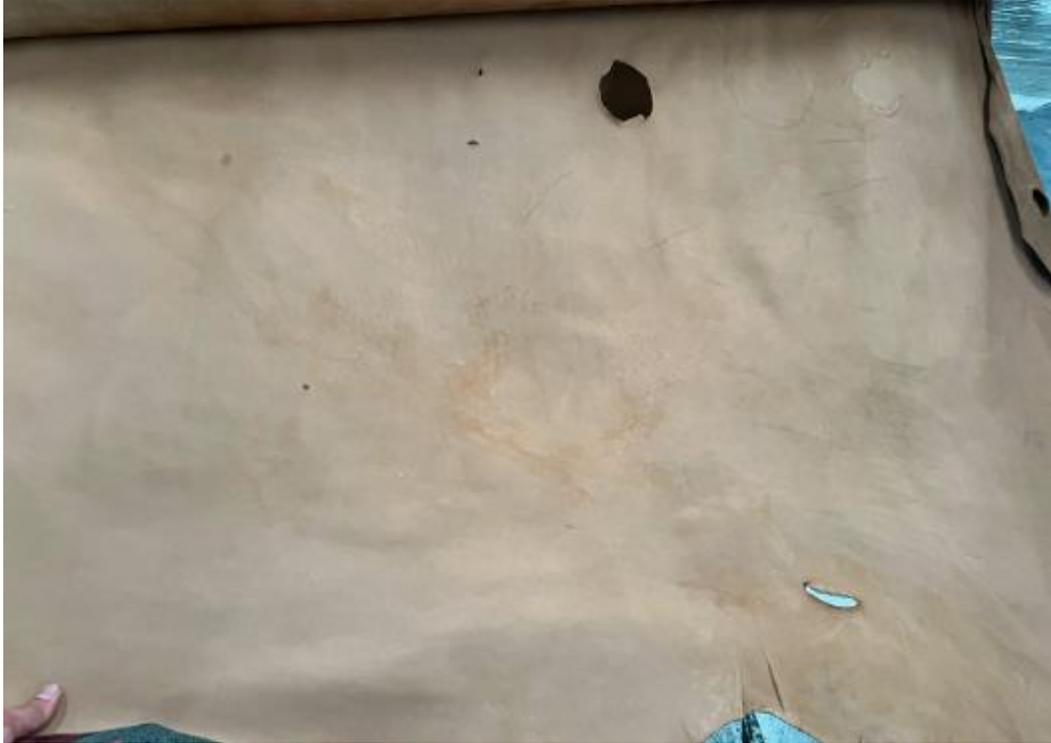
Imagen 28. “Replica de la mancha en nuestra actividad”. La imagen es de autoría propia.

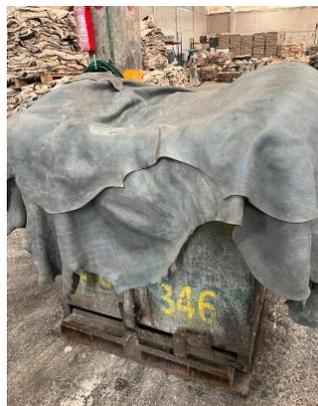
Esta actividad nos sirvió para identificar diferentes manchas o marcas y ver cuales, si repercuten al final, como ya se mencionó anteriormente esta fue una etapa donde fue posible replicar la mancha, el tiempo que tardan en dividir las pieles después de descarnar se quedan expuestas en los volquetes como se muestra a continuación...

Imagen 29. “Volquetes en espera de proceso”. La imagen es de autoría propia.

Al estar expuestos se puede producir alguna reacción con el oxígeno del ambiente o el dióxido de carbono que emiten los montacargas, como prueba de esto, en esta misma actividad se marcaron piezas colocándolas en el fondo del volquete, las cuales a pesar de presentar marcas no replicaron la mancha al final del proceso...

En esta ocasión el tratamiento será cubrir los volquetes con un plástico, para evitar la posible reacción que se está ocasionando en este proceso desencadenando la mancha de interés. Una vez tapados los volquetes se continua con su proceso normal en las etapas posteriores. Posteriormente se compararán los datos (variable dependiente) 10 cargas con tratamiento y 10 sin tratamiento. Podemos ver las evidencias a continuación...

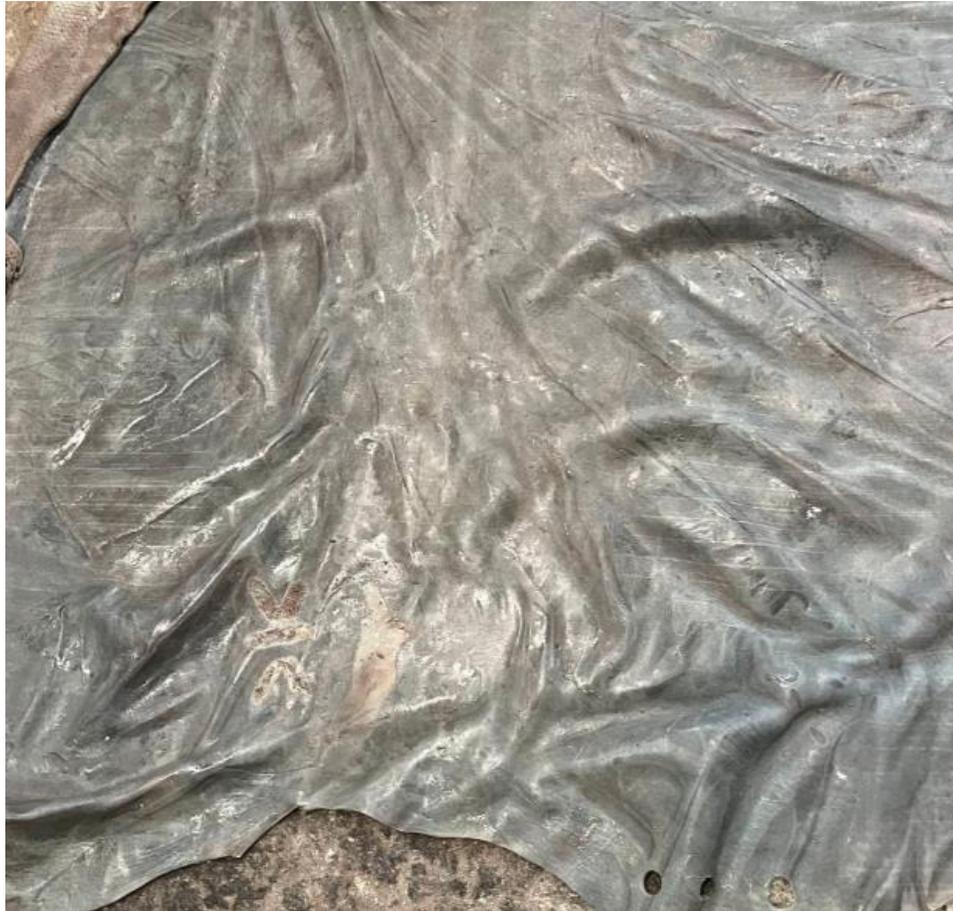
Imagen 30. “Muestras al fondo del volquete”. La imagen es de autoría propia.

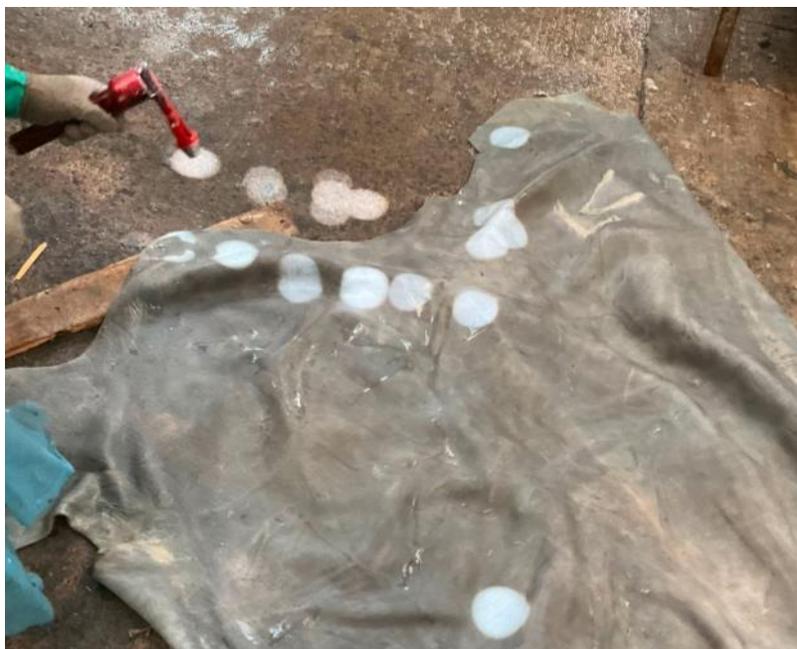
Al ser observadores también pudimos presenciar chorreo de algún líquido en algunas piezas previo a la alimentación de la máquina de dividir, ya que se encontraban piezas en el suelo producto del vaciado del volquete por el montacargas, estas piezas también se marcaron y no fue posible ver ninguna mancha al término del proceso.

Imagen 31. “Chorro de líquido en piel en tripa”. La imagen es de autoría propia.

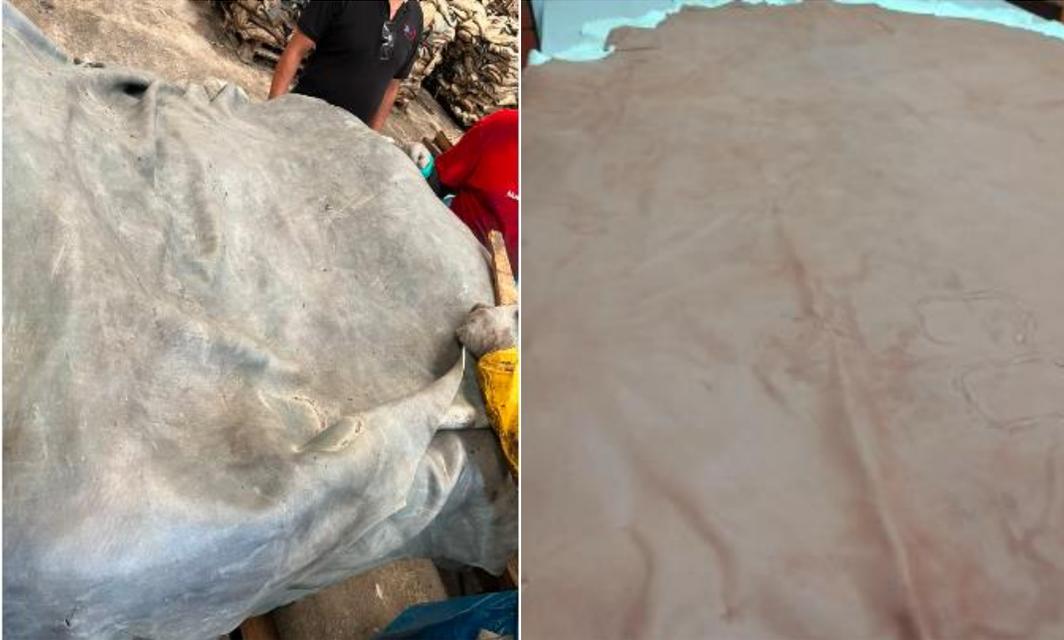
Fueron las piezas que se encontraban hasta arriba del volquete las que, si replicaron la mancha, dándonos una señal de la posible reacción que se mencionó anteriormente. Siendo esta etapa una de nuestro interés.

Imagen 32. “Replica de la mancha”. La imagen es de autoría propia.

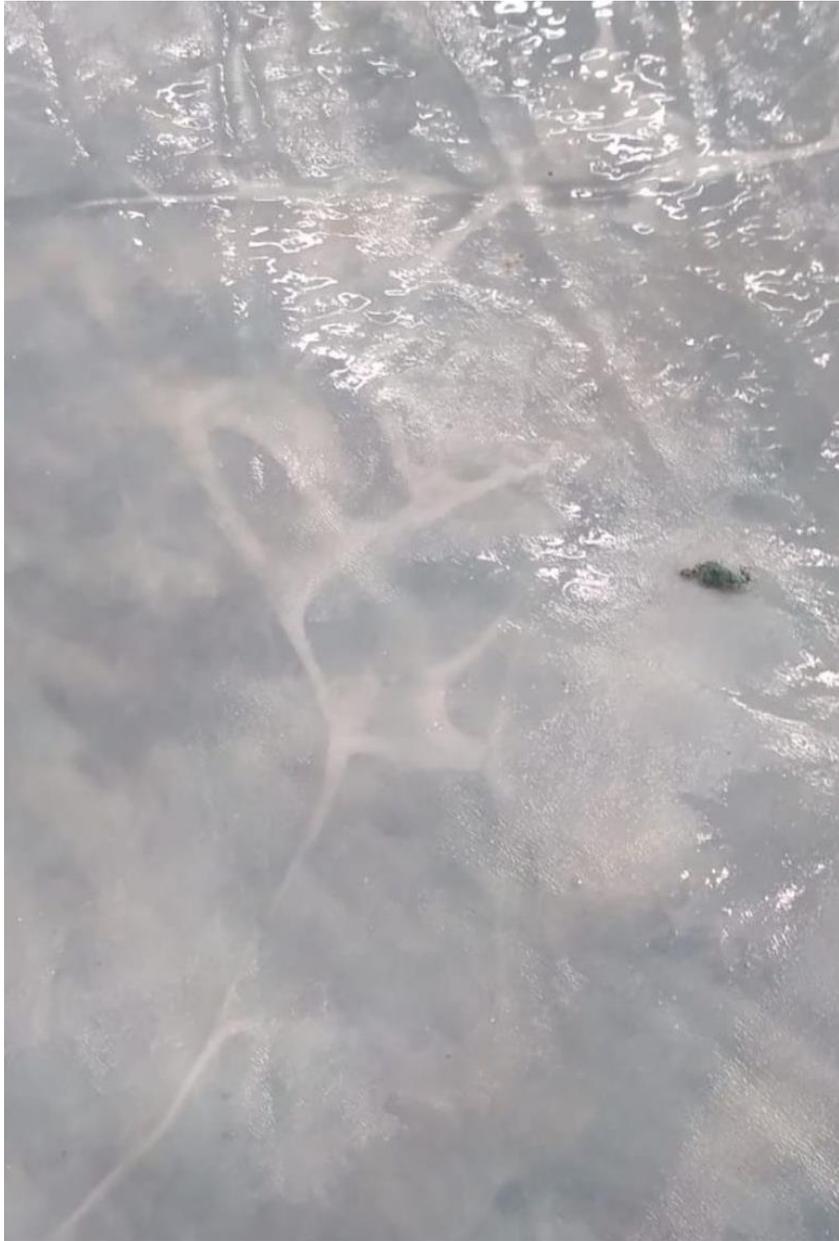
Imagen 33. Mancha en piel en “tripa”. La imagen es de autoría propia.

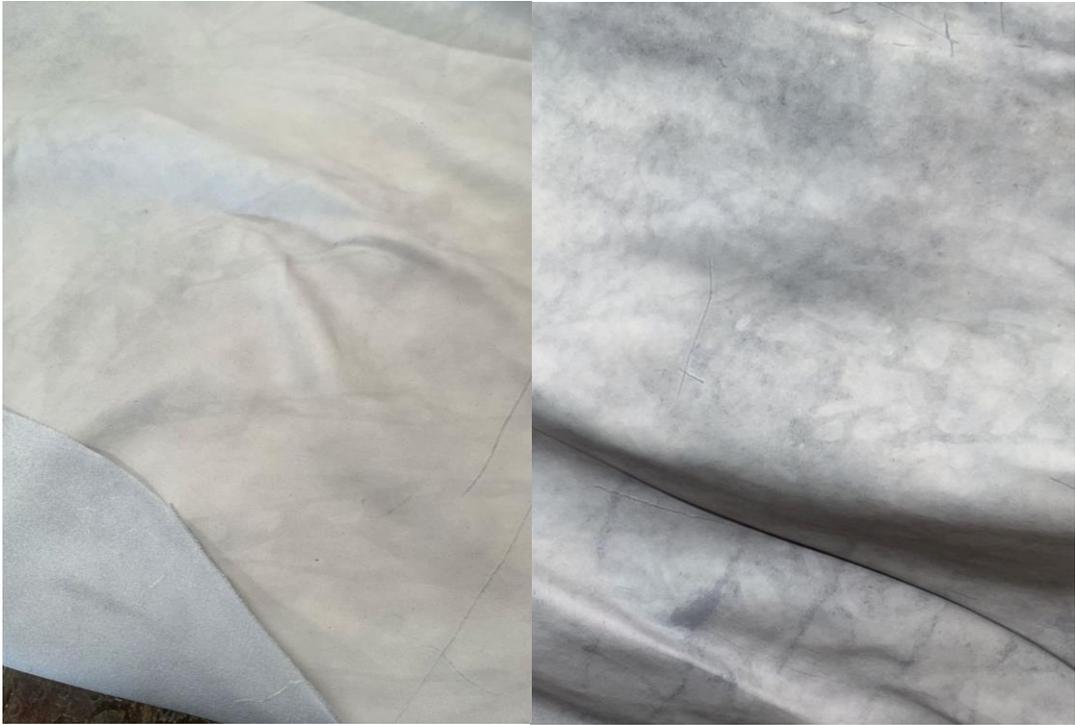
Imagen 34. “Mancha en wetblue”. La imagen es de autoría propia.

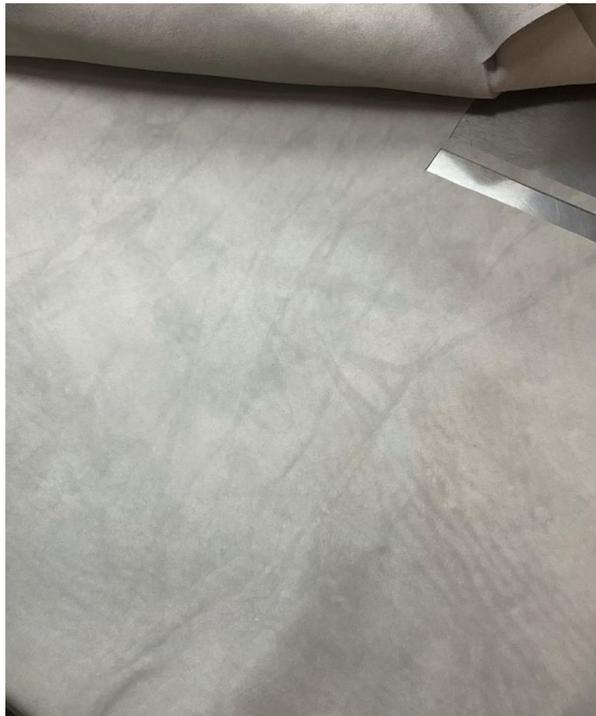
Imagen 35. “Mancha en cuero en crust”. La fotografía es de autoría propia.

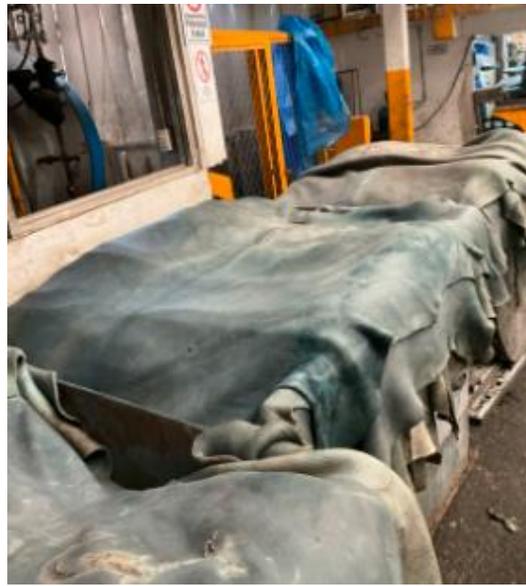
Imagen 40.- “Cargas sin tratamiento, sin cubierta de plástico”. La imagen es de autoría propia.

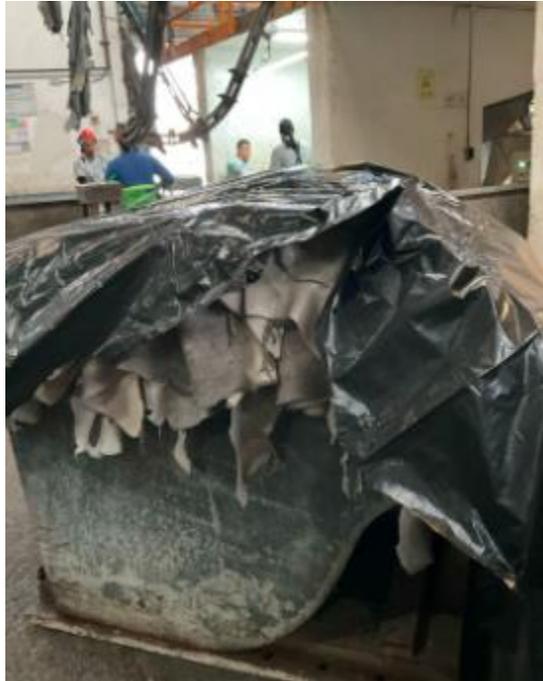
Imagen 41.- “Cargas con tratamiento, cubriendo las piezas”. La imagen es de autoría propia.

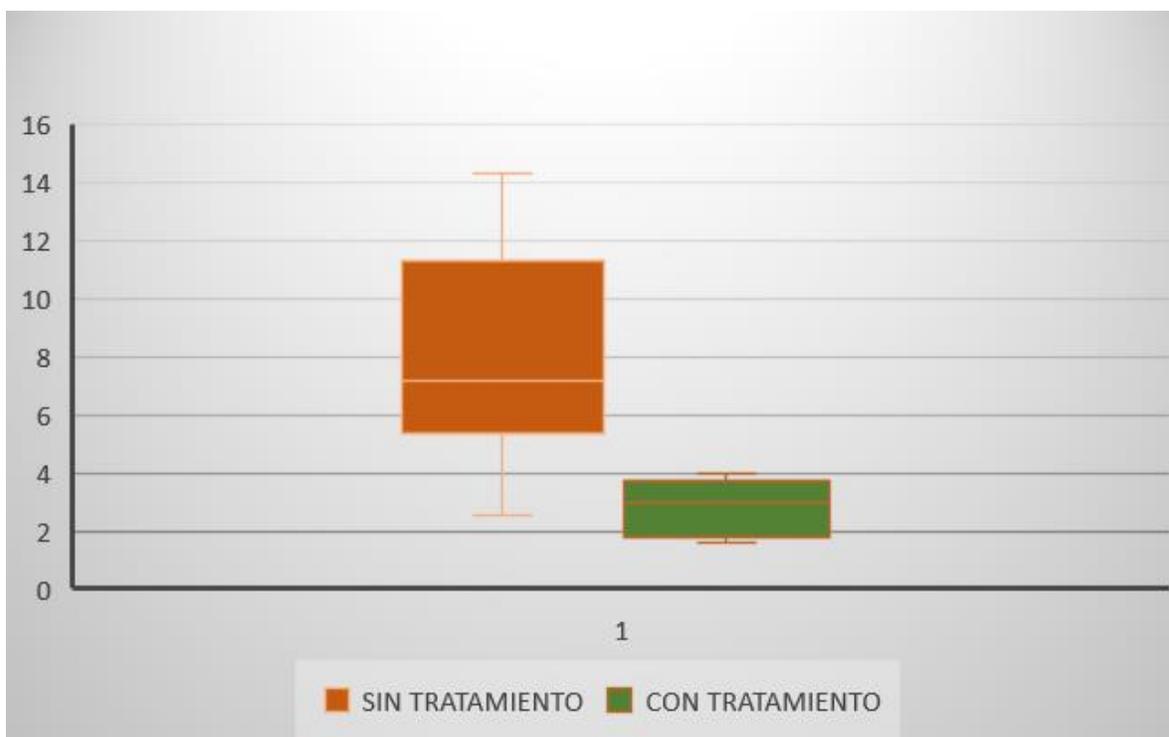
Imagen 46.- “Gráfica de variables dependientes con y sin tratamiento”.

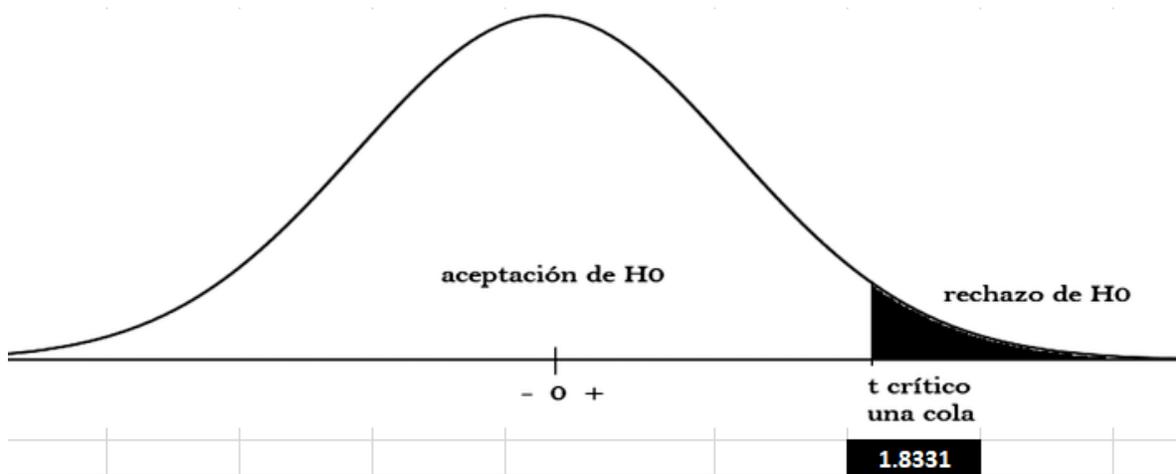
6.- Valor critico (punto que separa la región de hipótesis nula de la hipótesis alternativa), al ser un valor unilateral a la derecha se emplea la siguiente formula $T(1-\alpha)-(n-1)$. Se emplea la siguiente formula **"=INV.T(1-NIVEL DE SIGNIFICANCIA, α)" RESULTADO); 1.8331**

Imagen 47.- "Valor critico obtenido"

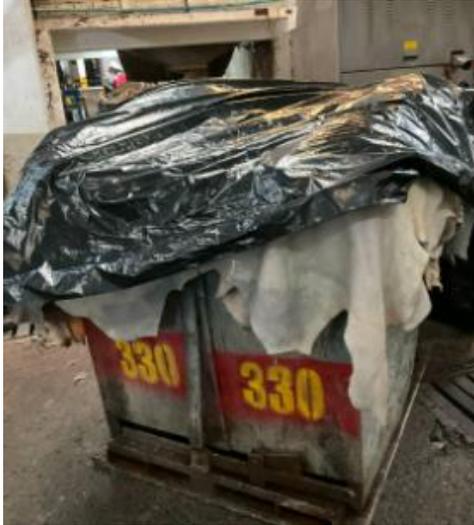
Imagen 49.- “Volquetes cubiertos”. La imagen es de autoría propia.

Una vez que vimos nuestros resultados, nos dimos cuenta que elegimos el camino correcto, pues todavía el panorama parecía dudoso al momento de replicar la mancha en una de las actividades el verde salado, seleccionando tarimas donde se presentaran charcos en los cueros, sin embargo, dicho charco aparecía en ambos lados recordando que nuestra mancha de interés únicamente aparece en lado flor, además que se tenía la idea de ser cuero de invierno y por este motivo se provocaba la mancha debido a la materia prima, esta idea no tardo en rechazarse al tener el problema durante todo el año 2022 y 2023 (año de la investigación), teniendo cuero de todas las estaciones. Es importante mencionar que, en las últimas semanas del presente año, el número de piezas afectadas, o si lo queremos ver desde nuestro diseño, el numero de la variable dependiente ha disminuido considerablemente, logrando buenas prácticas al cubrir los volquetes producto de nuestra investigación.
